# TRIWA III – Metsätalouden vaikutusten arviointi ja vesienhoito Tornionjoen kansainvälisellä vesistöalueella

Forestry impact and water management in the Torne International river basin

**RAPORTEJA 69 | 2014**

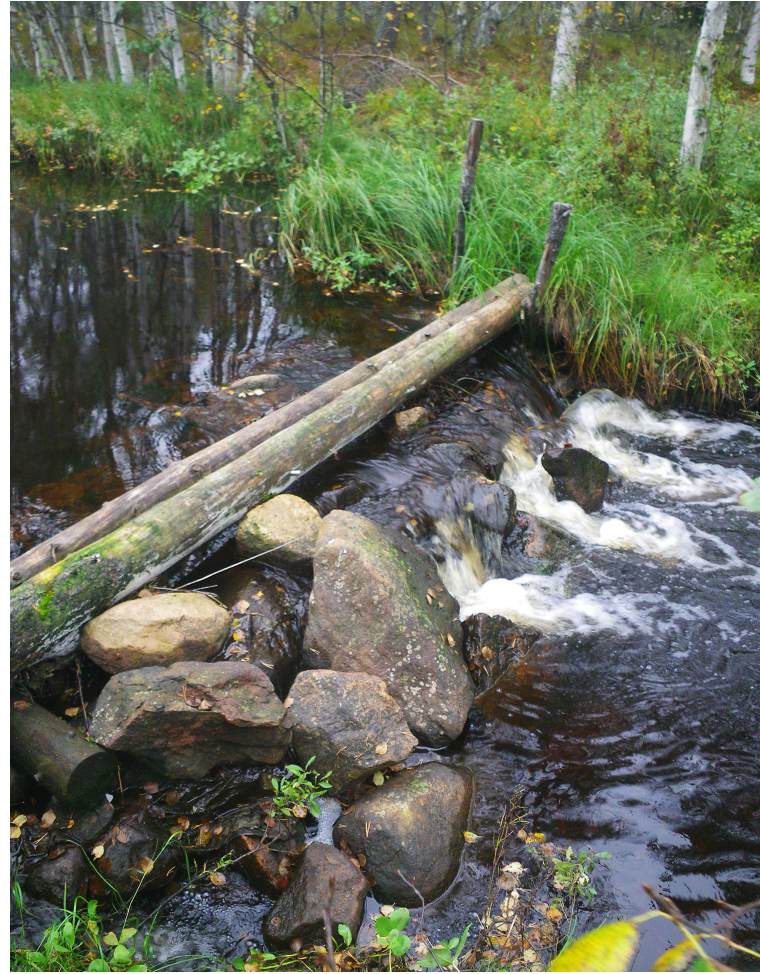
Kuva 75. Kynnys Liehittäjäjärven laskukohdassa.

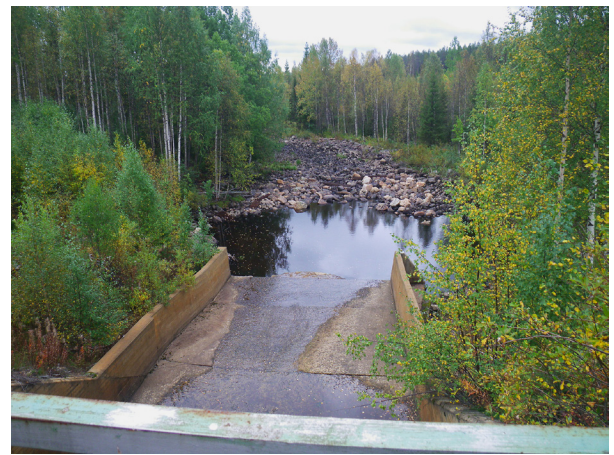
Kuva 76. Vesivoimalapato Puostinjoessa.

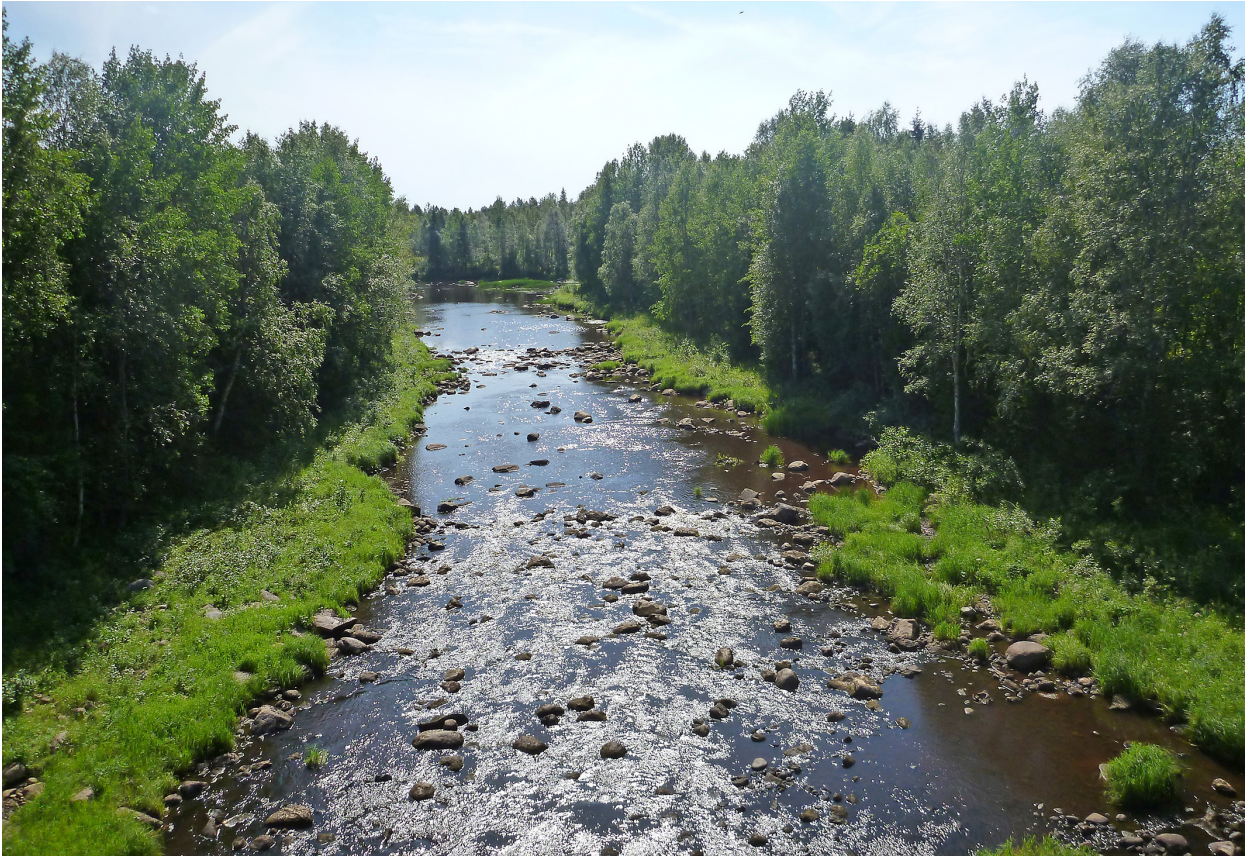
Kuva 78. Luonnontilaista koskea Martimojoen alaosalla.

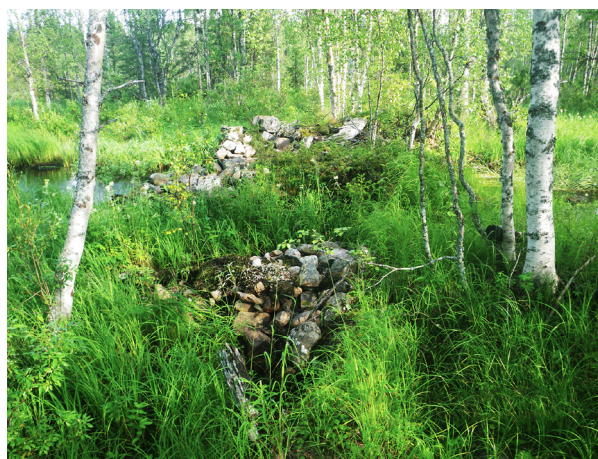
Kuva 90. Padon vallit on kaivettu ylös; kevyt lankkusilta toimii nyt ylimenosiltana.

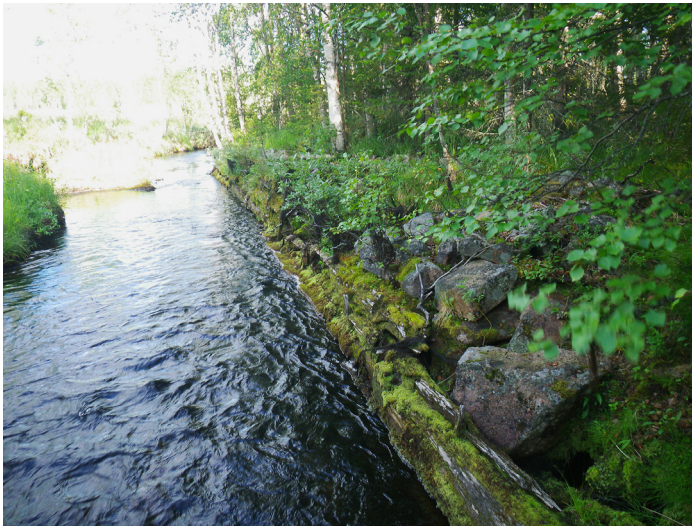
Kuva 91. Yksipuolinen hirsipato mukautuu hyvin alkuperäiseen uittomiljöön. Se on arvioitu säilyttämisen arvoiseksi.

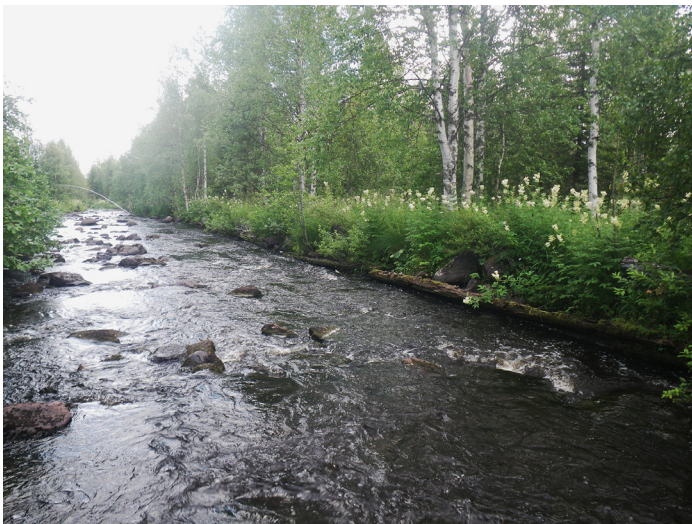
Kuva 92. Kaksipuolinen hirsipato oikealla on hyvässä kunnossa, vaikka sen päällä onkin runsaasti kasvillisuutta. Vasen suiste on purettu.

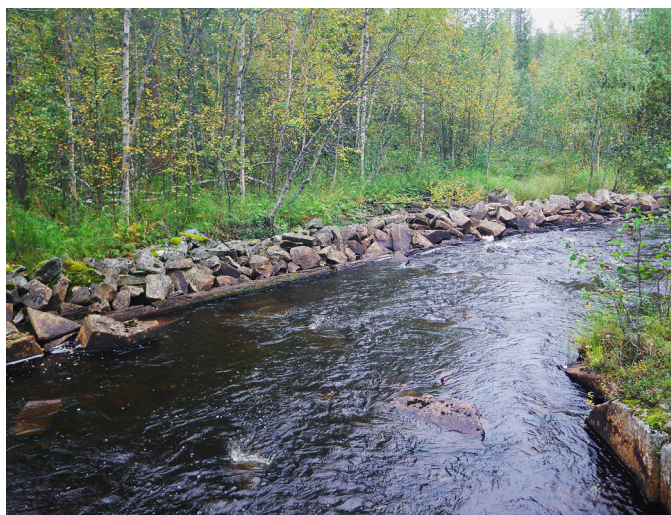
Kuva 95. Pitkänmallinen hirsiaarkku on lahonnut, mutta sen sisältämät kivet ovat paikoillaan. Se sijaitsee helposti lähestyttävässä paikassa ja on arvioitu säilyttämisen arvoiseksi.

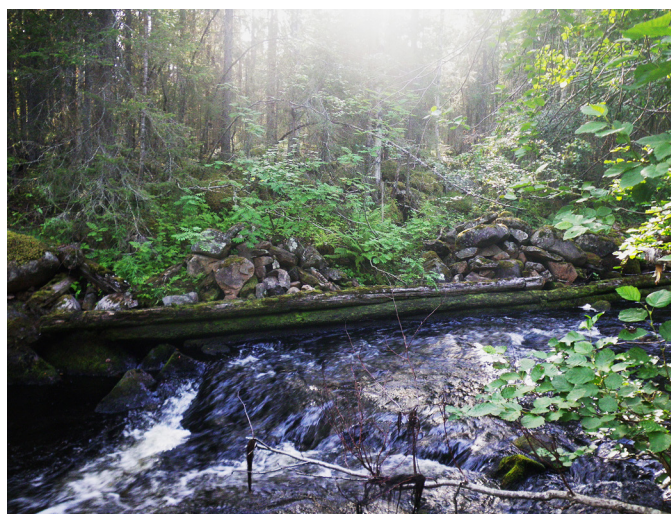
Kuva 96. Varjossa ja kosteassa ympäristössä sijaitsevat suisteet voivat säilyä pitkään. Arvioitu säilyttämisen arvoiseksi.

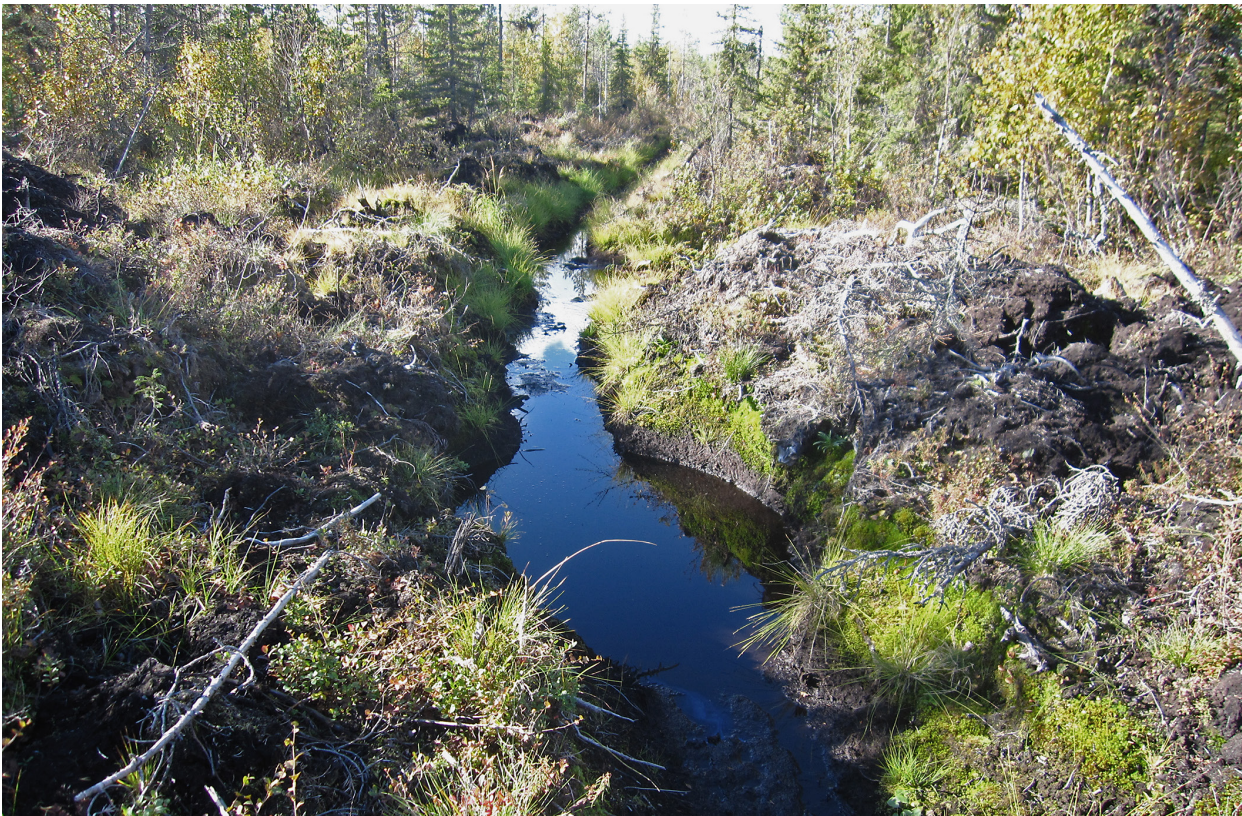
Kuva 1. Lietekuoppa. Kuva: Timo Tahvonen

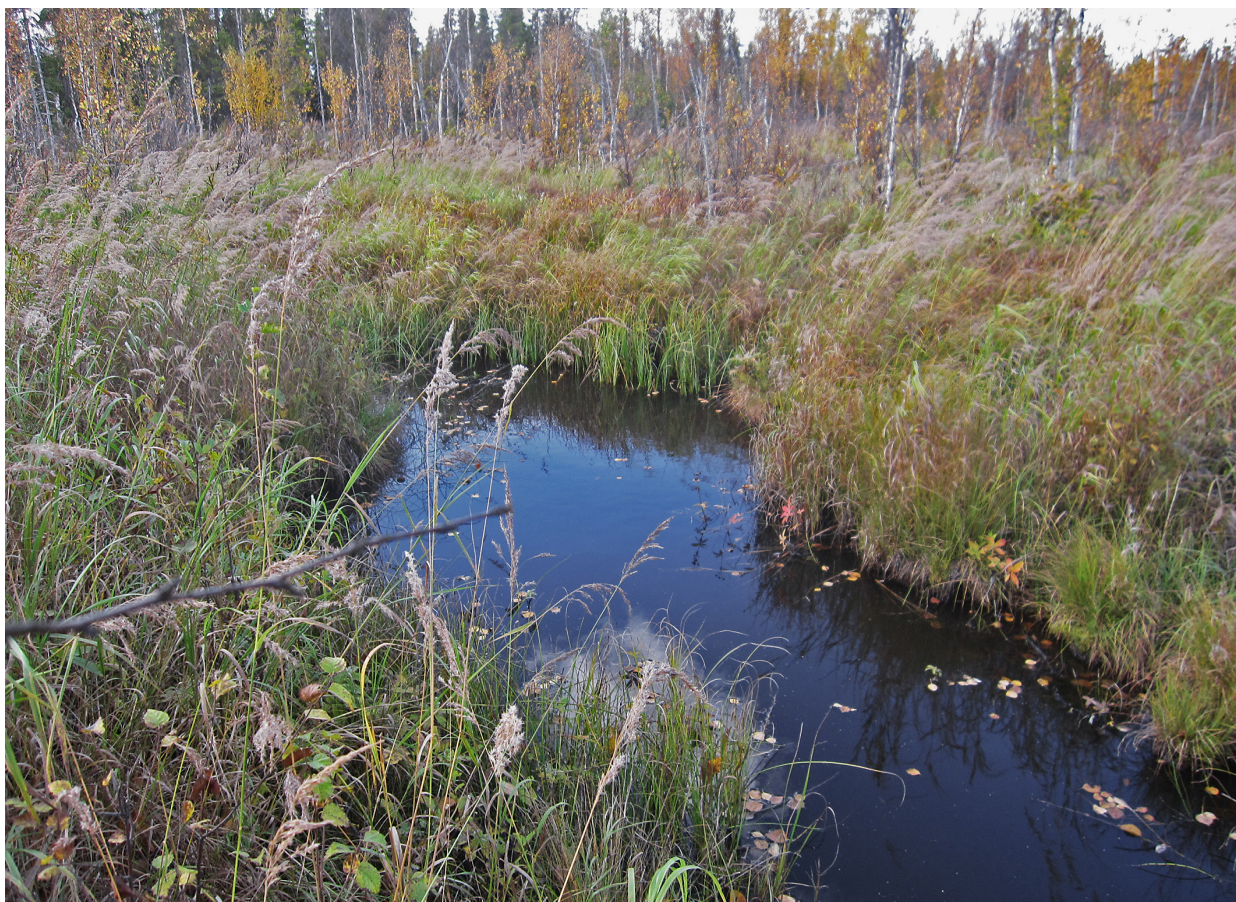
Kuva 2. Laskeutusallas ja pintavalutuskenttä. Kuva: Timo Tahvonen

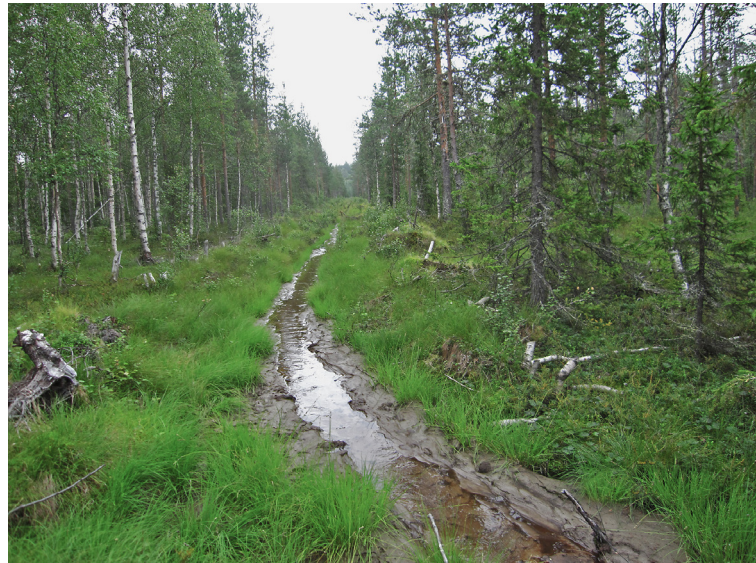
Inventoinnissa kävi ilmi, että vesiensuojelutoimenpiteet (esim. laskeutusaltaat) pyritään usein viemään liian lähelle vesistöä. Tällöin on suuri riski, että vesiensuojelussa ei onnistuta ja vesistöön pääsee kiintoainesta, etenkin jos toimenpide on alimitoitettu tai muuten puutteellinen. Eroosioriski on mahdollinen etenkin suurien kevät- ja syystulvien aikana (Kuva 5).

Kuva 5. Lähes kokonaan liettynyt oja hienojakoisella maaperällä. Kuva: Timo Tahvonen

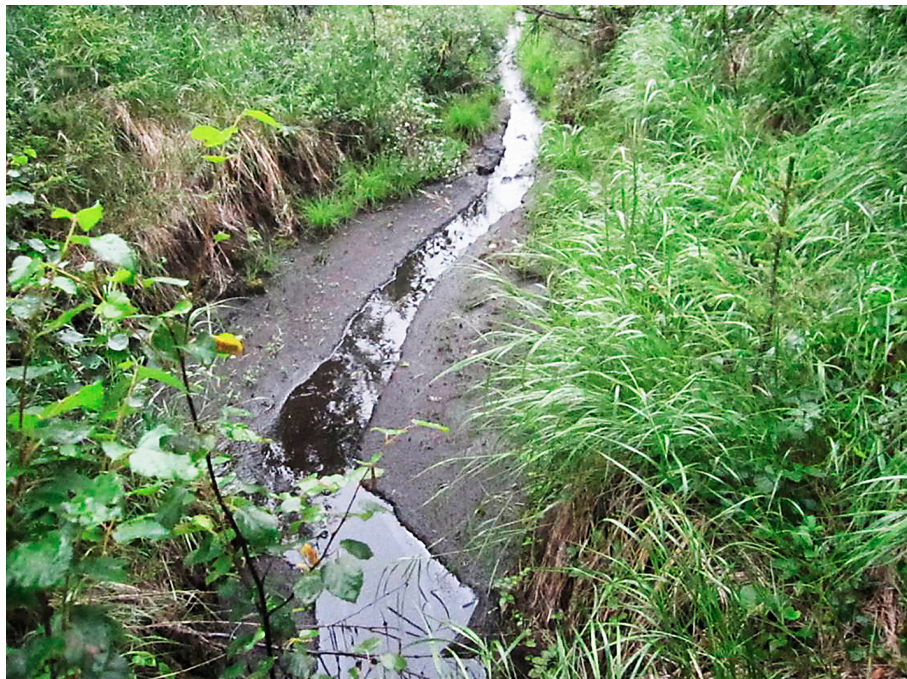
Kuva 9. Täyttynyt lietekuoppa, johon on syntynyt oikovirtaus.  
Kuva: Timo Tahvonen

hyvä, sillä lähes 90 % niistä todettiin vähintään hyvin toimiviksi. Lietekuoppien toimivuudessa todetut puutteet johtuivat hyvin usein siitä, että kuopan jälkeen ojan pohja oli kaivettu liian syväksi, jolloin kuopan lietetilavuus oli jäänyt hyvin pieneksi ja se oli tästä syystä heti täyttynyt. Myös lietekuopan sijainti oli joissakin tapauksissa virheellinen. Lietekuoppien samoin kuin joidenkin laskeutusaltaiden osalta todettiin oikovirtausta, joka vähensi ko. kuoppien ja altaiden toimivuutta (Kuva 9).
